Referencia: La electrólisis en el sistema de enfriamiento

Aplicación: Todos los sistemas de enfriamiento

## Prevenga y diagnostique correctamente la electrólisis en su sistema de enfriamiento.

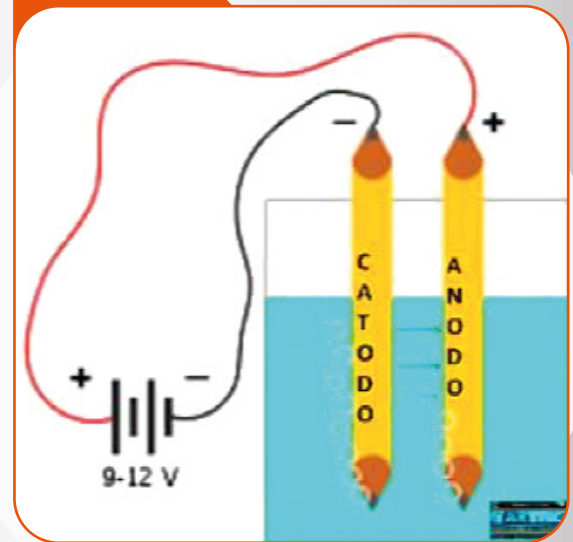
Fig. #1

En muchos procesos como en el cromado, galvanotecnia, chapeado, etc. es muy utilizado este fenómeno debido a que gracias a estos flujos de corriente todos los elementos que se encuentran suspendidos en el líquido tienden a bombardear el ánodo adhiriéndose fuertemente a él (ver **fig. #1**).

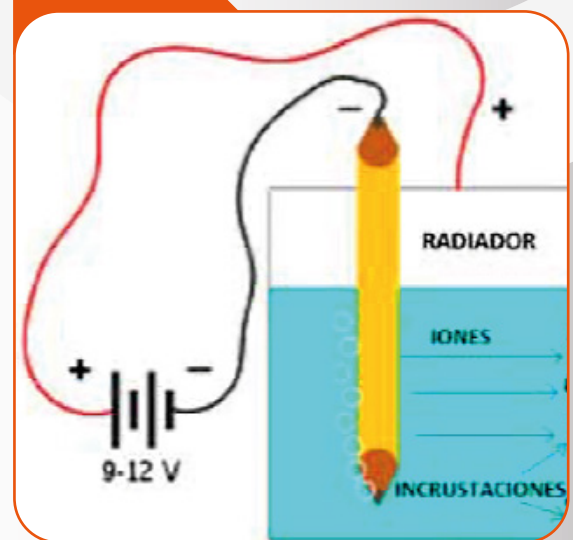
Fig. #2

La electrólisis en los autos se genera cuando una corriente eléctrica circula a través del líquido refrigerante en busca de una conexión a tierra. La corriente puede transmitirse al circuito de enfriamiento de varias maneras, pero las causas más comunes es una tierra deficiente de parte del electro ventilador, una tierra deficiente del motor de arranque o una tierra deficiente del motor a la batería. Cualquier vehículo con accesorios electrónicos es susceptible a que le suceda este fenómeno, la falta de una buena conexión a tierra cercana, en el cuerpo del radiador o de otros componentes del circuito de enfriamiento es también un buen candidato a sufrir por electrólisis (ver [fig. #2](#)).

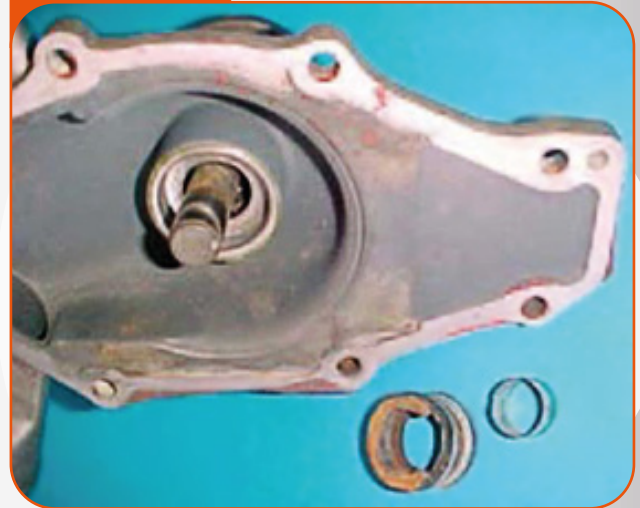
Fig. #3

Las imágenes anteriores muestran una oscura coloración en las paredes de la bomba la cual es una señal inequívoca que existen corrientes eléctricas fluyendo en el líquido refrigerante hacia las partes metálicas de la bomba.

De igual manera se puede apreciar en los retenes removidos un endurecimiento y fragmentado del cuerpo del retén.

Un examen microscópico de la superficie del casco muestra una serie de picaduras debido al bombardeo de todas las partículas que circulaban en el refrigerante.

Por lo anterior y debido al alto índice de bombas y radiadores que se dañan por este fenómeno le recomendamos que revise y refuerce su sistema de tierras, es muy importante siempre contar con todas las que fueron diseñadas originalmente en su vehículo y de ser posible reforzándolas agregando algunas líneas extras a la carrocería, radiador y marcha.

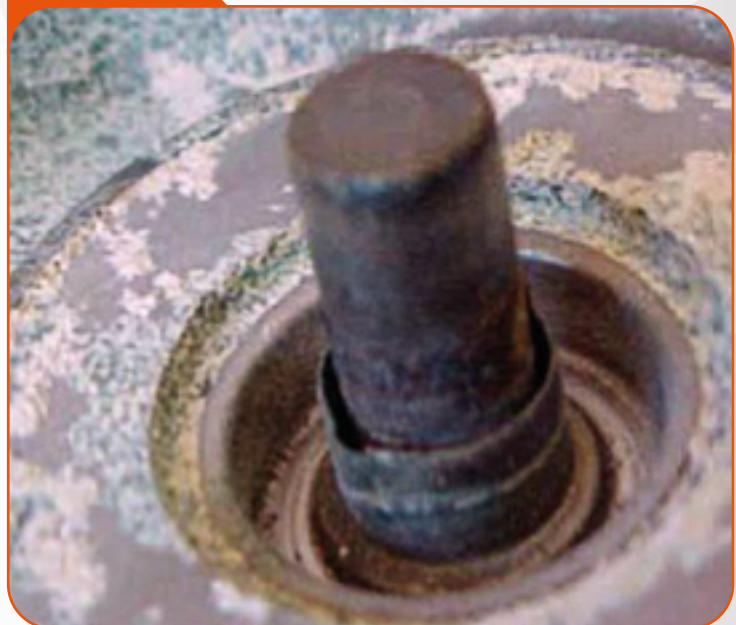
Fig. #5

En el caso de existir sales minerales por la poca o nula calidad del refrigerante se pueden apreciar una serie de incrustaciones de color blanco en las partes más cercanas al sello (ver [fig. #5](#)).
