**Referencia:**  
Cilindro maestro FORD.

**Partes implicadas:**  
Pedal, base de pedal, collarín y kit de embrague.

## Falla común en el sistema de accionamiento hidráulico FIESTA, IKON, KA, ECOSPORT MOTOR 1.6, 2.0.

**Aplicación:**  
Fiesta, IKON, KA, Ecosport Motor 1.6, 2.0.

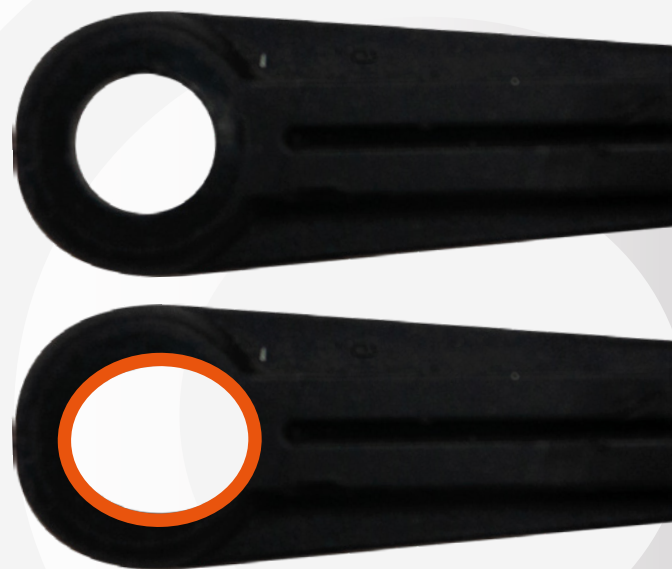
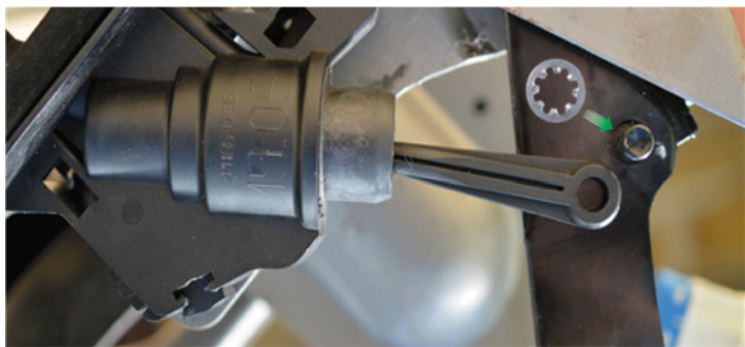
El primer desgaste más común se presenta en el vástago del cilindro maestro, ya que este se desgasta de la parte del orificio que se sujeta con el perno del pedal, provocando una carrera incompleta, una vez que no aplica la presión hasta que el perno inicia su empuje en el orificio del vástago y es ahí donde comienza a generar carga y presión.

Otro desgaste muy común se presenta en el vástago, el cual se va inclinando conforme se desliza hacia la orilla del perno con cada accionar del pedal debido a la falta o deficiencia del seguro que lo mantiene alineado al cilindro maestro, reduciendo la carrera y disminuyendo la distancia de empuje del émbolo dentro del cilindro maestro provocando que no obtengamos el volumen y la presión adecuada de líquido para que se obtenga el empuje adecuadamente del embrague.

Debido a este daño se perderá toda posibilidad de accionamiento y empuje del líquido, el cual limitará el accionar del CSC. Por lo tanto habrá dificultad para accionar el embrague y cambiar velocidades.

Para anular este tipo de riesgos se recomienda instalar un seguro adicional llamado rondana dentada, la cual esta por sus dientes internos se sujetará del perno y no dejará mover el vástago de su posición.

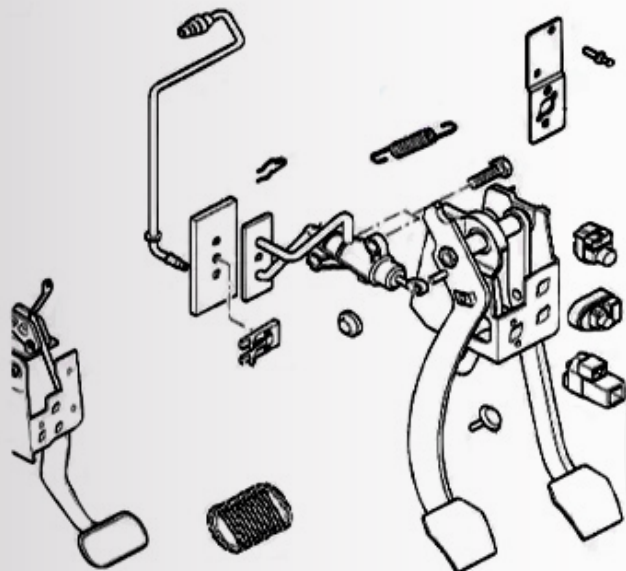
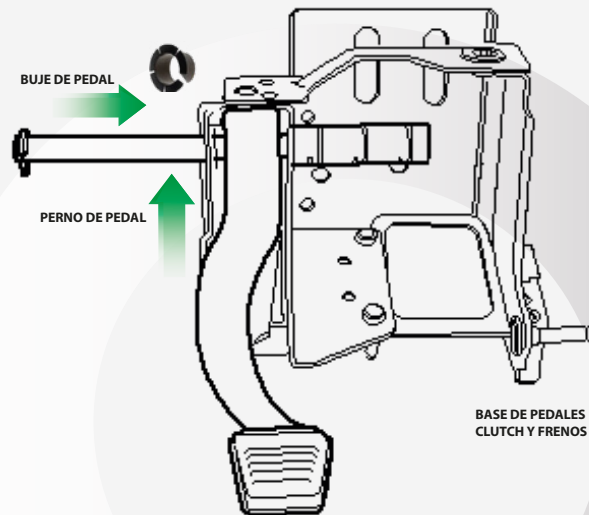
Un punto muy importante en estas unidades, se refiere al daño en bujes de pernos sujetadores de pedal, ya que al no ser revisados o reemplazados periódicamente pueden ocasionar un mal diagnóstico, al tener desgaste presentará un accionamiento deficiente (no corte) o nulo según sea el caso, por eso se recomienda la revisión y remplazo para que el perno que sujeta el pedal del embrague y el de frenos no presente holguras a la vez no se friccionen entre si los metales provocando desgaste prematuro en el cilindro maestro o esclavo.
