Referencia: Baleros y rodamientos

Aplicación: Todos

Partes implicadas: Punto de apoyo flecha piloto

## Diagnóstico de ruido en el collarín

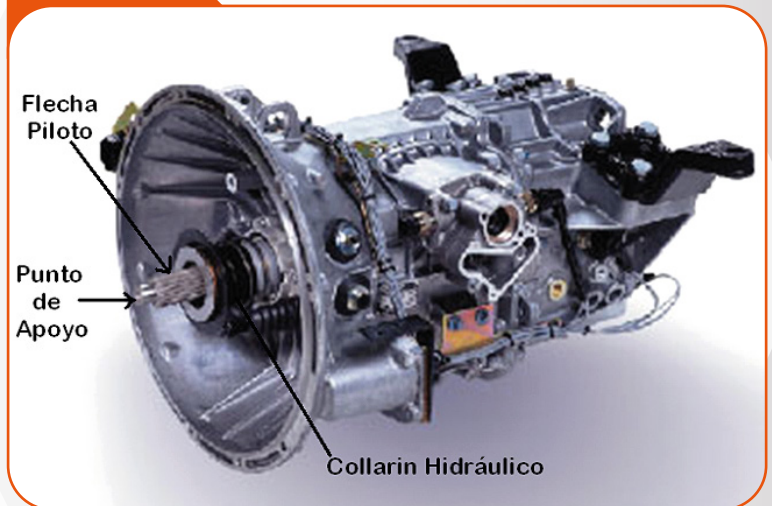
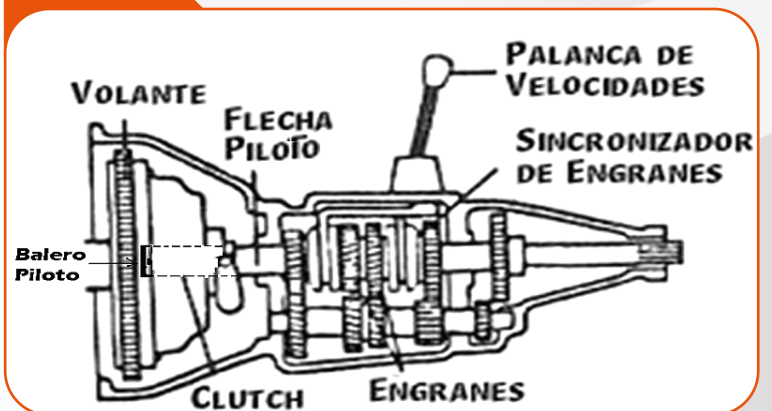
Es muy común que al escuchar algún zumbido o ruido de roce provenientes de la concha de la transmisión, después de haber instalado cualquier componente del sistema de embrague incluyendo los collarines, se piense inmediatamente que el ruido proviene del collarín, sobre todo si al pisar el pedal del clutch se deja de escuchar, pero siempre que se escucha algún ruido en esta zona y al pisar el pedal del clutch disminuye, cambia o definitivamente deja de escucharse, es señal inequívoca que el rodamiento del punto de apoyo de la flecha piloto se encuentra dañado (ver [fig #1](#) y [fig #2](#)).

Es necesario remplazar este rodamiento siempre que se realice cualquier reparación en el sistema de embrague. Aún cuando al inspeccionar el rodamiento en apariencia se vea en condiciones de operación, lo mejor es remplazarlo. Sobretudo considerando su bajo costo y todos los problemas que le evitará.

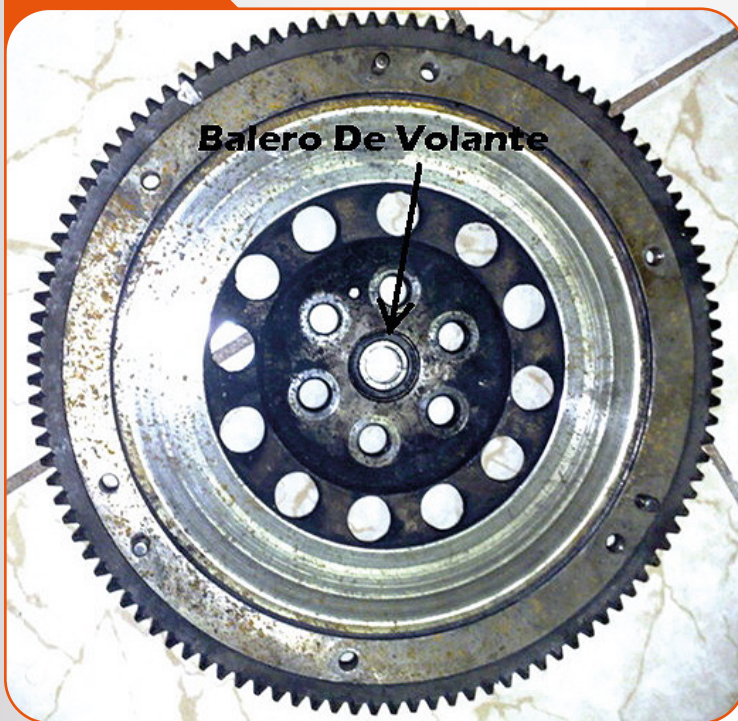
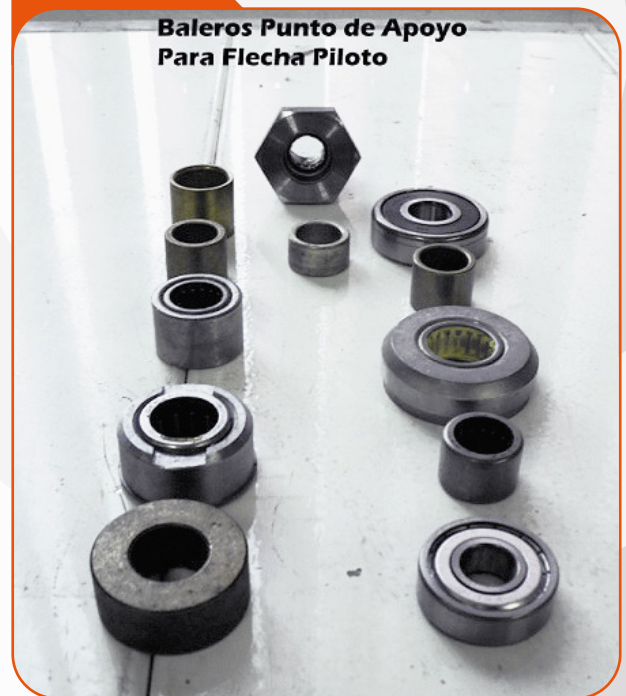
Lo anterior, una vez que este rodamiento realiza un trabajo continuo y a la vez muy duro, ya que sobre él recae el esfuerzo para mantener un giro perfectamente centrado de la flecha piloto, ayudando con esto a evitar vibraciones y cavitaciones en el sistema de embrague (ver [fig #5](#) y [fig #6](#)).

Este rodamiento deberá ser remplazado siempre que exista la oportunidad, al realizar alguna reparación en el sistema del clutch o al desacoplar la transmisión del motor. De igual manera se debe considerar si el ruido persiste que algún balero de la caja de velocidades está dañado.
