Referencia: Collarín hidráulico

Aplicación: Unidades Ford Fiesta

Partes implicadas: CK-F18B / CK-F19B / CTKC208E

Falla común en la instalación del CSC del Ford Fiesta.

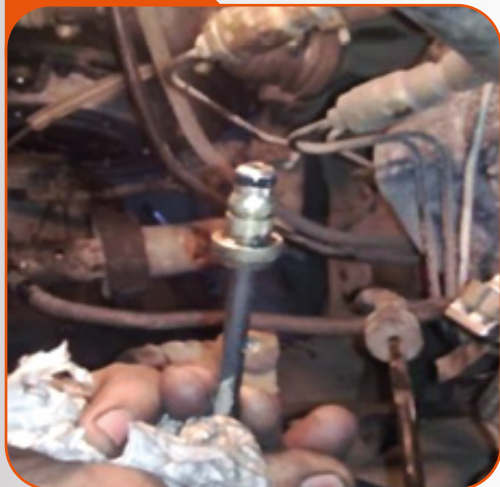
Fig. #1

En algunas unidades el conector que viene al extremo del cilindro maestro que se debe insertar en el conector del collarín hidráulico (ver "A"), viene con una longitud demasiado corta provocando que no se acople perfectamente en el collarín (ver fig.#1, fig.#2 y fig.#3).

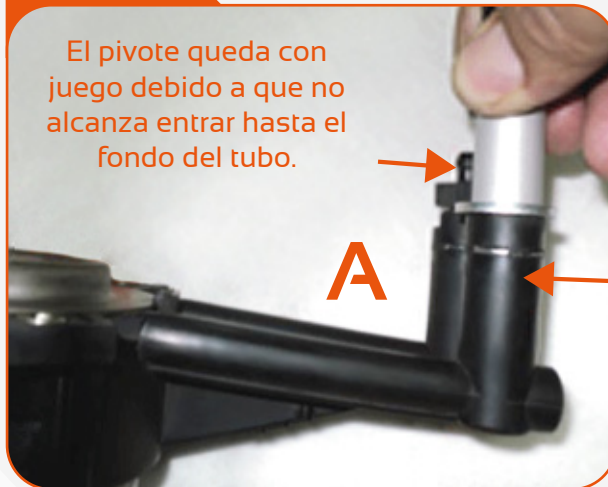
Fig. #2

El pivote queda con juego debido a que no alcanza entrar hasta el fondo del tubo.

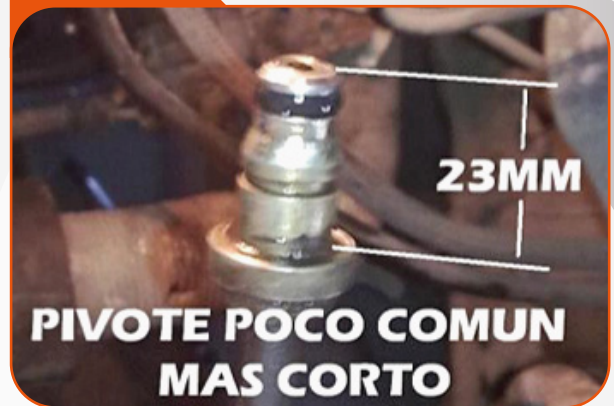
Fig. #4

Esta condición se debe a lo siguiente, en la armadora utilizaron algunos conjuntos de cilindro maestro, líneas y collarín hidráulico diferentes, los cuales solo cuentan con una altura de 23mm, contra 25mm que deben traer para que se acople perfectamente al collarín de remplazo (ver fig.#4, #5 y #6).

El primer paso es medir el pivote que viene al extremo contrario de la línea que viene del cilindro maestro, si mide 25mm no es necesario realizar ninguna operación una vez que el pivote acople perfectamente en su nuevo collarín hidráulico, pero si mide 23mm (ver [fig.#4](#)), será necesario desbastarlo.
