**Referencia:** ¿Por qué fuga el Collarín del Corsa, Astra, Meriva y Tornado?

**Aplicación:** Todos

**Partes implicadas:** CK-GM20D y CK-GM21F  
CTKX6310, CTKX7310, EC-GM20D y EC-GM21F

## ¿Por qué fuga el Collarín del Corsa, Astra, Meriva y Tornado?

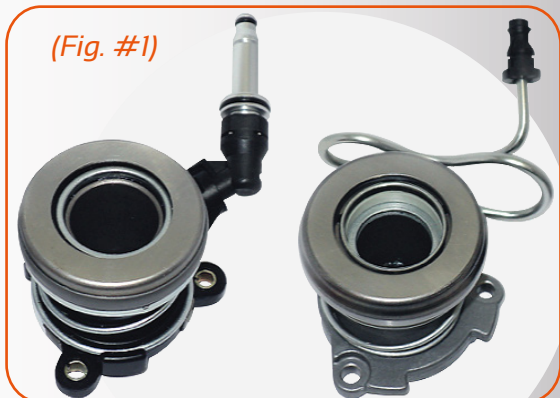
(Fig. #1)

Debe considerarse que existen dos tipos de collarines para estos vehículos, el de metal y el de polímero, pero indistintamente de cual elija los dos dan el mismo funcionamiento y desempeño (Fig #1)

Este tipo de collarín es muy común que presenten fuga hidráulica por la parte del pistón que entra a la base, en la mayoría de los casos es por el centro del cuerpo. Esta condición en ningún caso es originada por falla del producto. Ver Fig. #1.

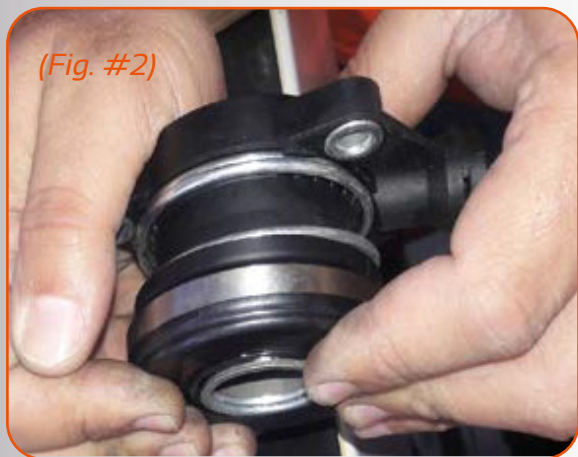
(Fig. #2)

La falla mas común de estos componentes sin importar marca o modelo es la mala costumbre de accionarlos en seco, es decir, cuando aún no han sido instalados, esto hace que su sello trabaje sin líquido y se dañe, muy probablemente cuando se instale fugará o en algunos casos durará unos cuantos días funcionando pero invariablemente presentará fuga (Fig #2).

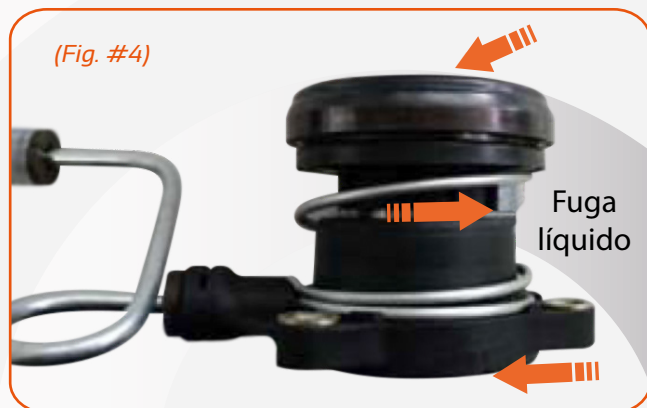
En tercer lugar y tal vez el más complicado, por lo tanto más difícil de identificar, se presenta una vez corrigiendo las anteriores y nuevamente el collarín vuelve a presentar fuga, no inmediatamente sino que hasta que trabaja unos cuantos días (fig. #4).

Esta operación logra recorrer el sello del collarín, lo que ocasionará que presente una fuga y probablemente no sea de inmediato, podrían llegar a pasar algunos días, pero sin duda alguna presentará fuga de líquido (fig. #4).

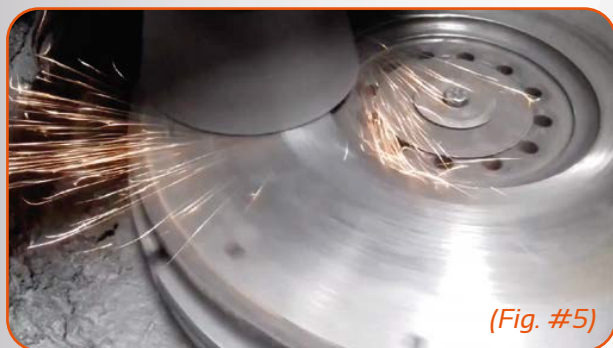
Lo anterior es provocado por el desgaste que presenta el volante de inercia, el cual no soporta más de 3 rectificadas y algunas veces menos, dependiendo del material que se retire en cada una de ellas (fig. #5).

Esta acción ocasiona que el embrague se recorra con respecto al collarín una vez que la prensa va atornillada al volante, pero al adelgazarse esta la distancia del diafragma al collarín aumenta.

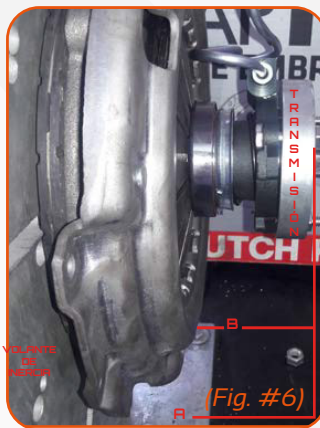
Volante nuevo

Observe la distancia "A" del volante nuevo (fig. #6) y compárela con la distancia "A" del rectificado (fig. #7), esto ocasiona un sobre esfuerzo que hace al collarín extender su cámara más allá de lo que fue calculado para alcanzar el diafragma del embrague, como se muestra en la distancia "B" (fig. #6) del "B" rectificado (fig. #7).
