Referencia:
CIK-GM28E

Marca:
CHEVROLET

Aplicación:
S10, Blazer, Jimmy, Sierra, Silverado, Tahoe,
Yukon V6 4.3L V8 5.0 91-95

COLLARÍN DE CHEVROLET CON CEJA

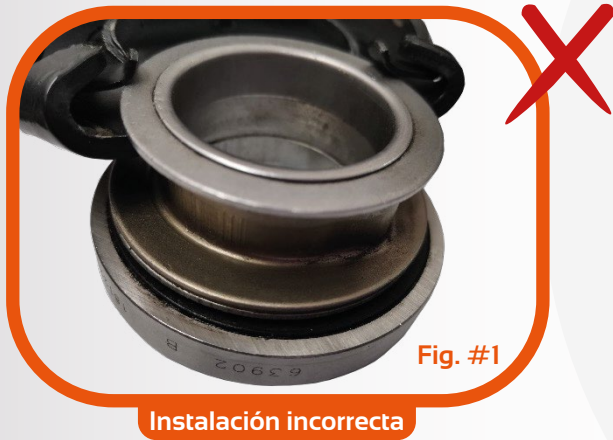
Es muy común que al instalar un collarín de Chevrolet no se acople adecuadamente en la horquilla, esto sucede porque se cree que los seguros (lengüeta de sujeción) van por la parte superior de la base (fig.#1) y eso es totalmente erróneo debido a que es una instalación incorrecta, ya que van montados por la parte interior de la base (fig. #2).

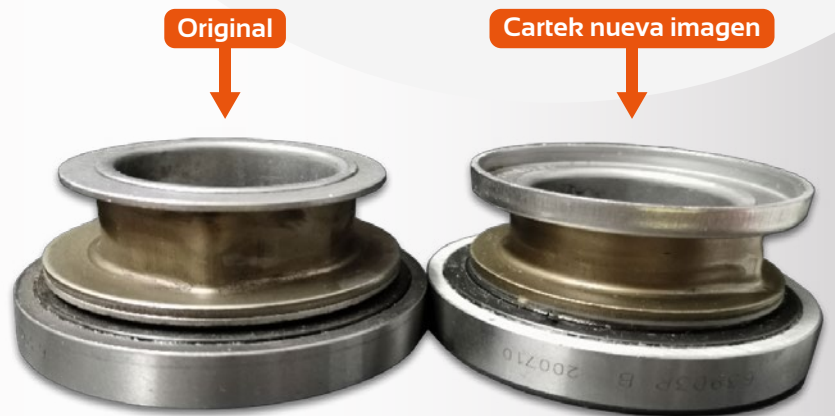
Comúnmente surge una confusión al momento de adquirir un kit de embrague Cartek ya que al instalar el collarín nuevo en la horquilla de clutch, el técnico se percata que no es igual al que está retirando, esto se debe a que el anterior o el dañado es plano de la parte superior donde lo sujeta las lengüetas de la horquilla y el nuevo collarín Cartek cuenta con una ceja que refuerza el cuerpo en la parte superior (fig. #3), esto es para que las lengüetas de la horquilla que van por la parte inferior del collarín no sobresalen la ceja quedando sujetado del cuerpo del collarín de manera correcta. Esta mejora ofrece un agarre más preciso y robusto el cual asegura una sujeción de la horquilla con el collarín más eficiente.

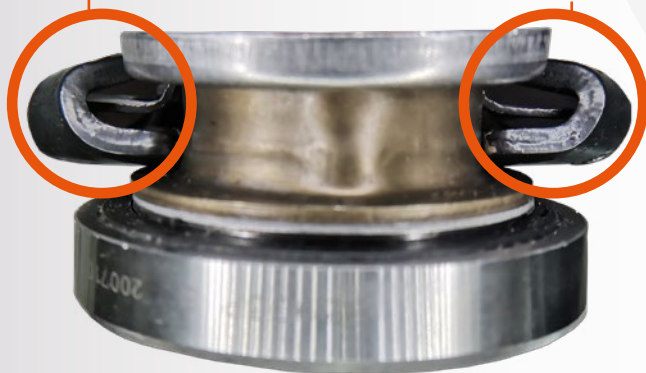
LENGÜETAS DE SUJECIÓN

Cartek presenta una versión de collarín mejorada con respecto al del equipo original ya que este collarín cuenta con un diseño innovador donde la parte de la sujeción hacia la horquilla es más seguro ya que las lengüetas de la horquilla de clutch que trabajan por la parte interna y del cuerpo del collarín cuenta con un refuerzo anti-giro que impide que el collarín rote al estar trabajando.

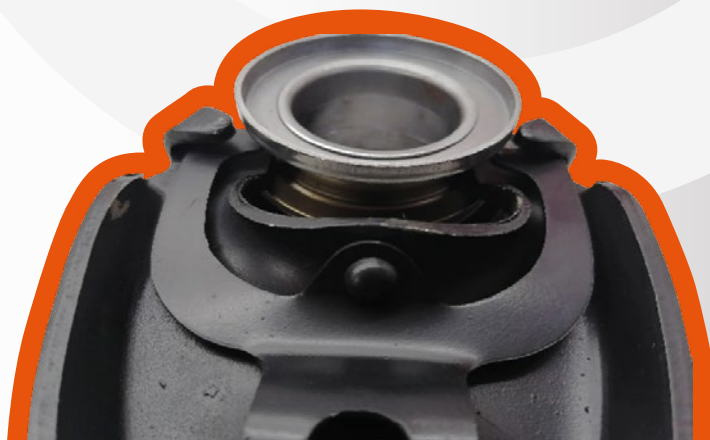
HORQUILLA DE CLUTCH

Se recomienda la revisión o en su caso el remplazo, ya que éste componente tiende a deformarse provocando que el nuevo collarín presente dificultades en su operación de trabajo, generando problemas de corte al querer ingresar las velocidades.
