Referencia: Collarín hidráulico

Aplicación: GM Tornado 1.8 2007 en adelante

Partes implicadas: EC-GM20D/CK-GM21I

Recomendaciones collarín hidráulico TORNADO EC-GM20D CK-GM21I.

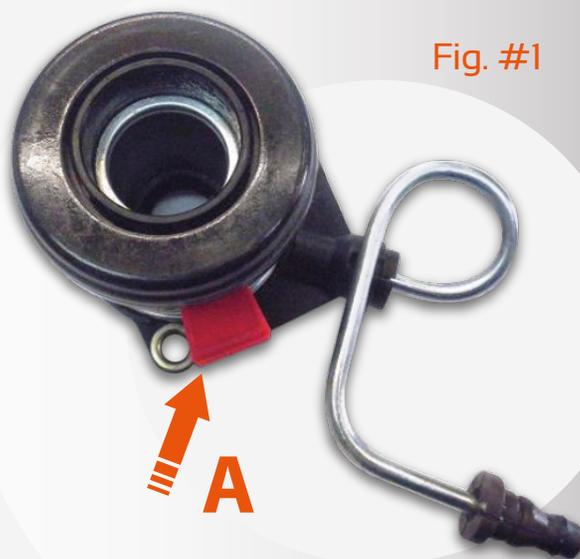
Fig. #1

El seguro "A" mantiene en posición cerrada el CSC (ver fig#1), asegurando un sellado hermético en su interior. Si este es removido antes de estar debidamente colocado en la transmisión y atornillado con el torque indicado 7.35 Lb/ft (ver fig#2), invariablemente el sello del pistón central enclavado en la parte posterior se sobrepresuriza y fuga fluido hidráulico (ver fig#3).

Al instalar este dispositivo se debe tener especial cuidado con el seguro plástico "A" el cual, bajo ninguna circunstancia debe ser removido durante la instalación del embrague.
