Partes implicadas: Mangueras de alimentación y coplees hembras de collarines hidráulicos.

Referencia: Collarines Ford Ranger.

Aplicación: Ranger motor 2.3, 2.9, 3.0.

Selección adecuada de collarín Ford Ranger.

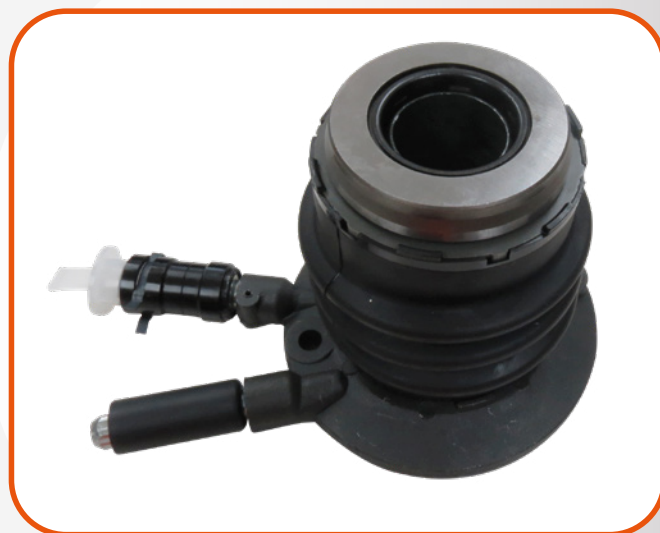
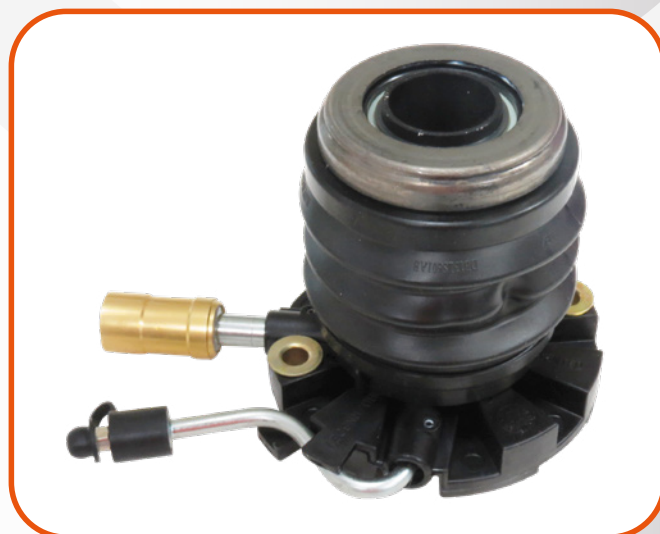
Cada conector tiene medidas internas diferentes tanto de profundidad como en la forma de los seguros de sujeción, los cuales pueden ser afectados al tratar de conectarse entre sí, al no ser compatibles pueden ocasionar que al aplicarles presión pisando el pedal o cuando se purgue su sistema hidráulico, estos conectores se suelten o desensamblen.

Al no ser compatible la conexión, ocasionará que cuando se le aplique presión por parte del cilindro maestro y ser accionado el pedal se presente alguna fuga o daño en el conector.

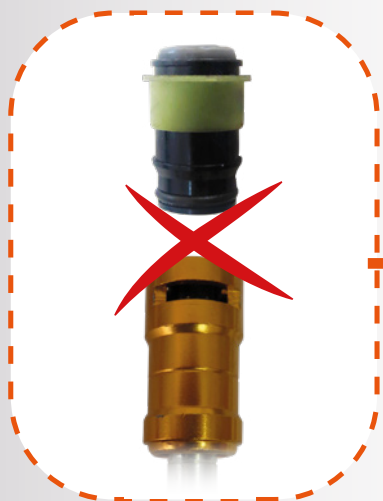
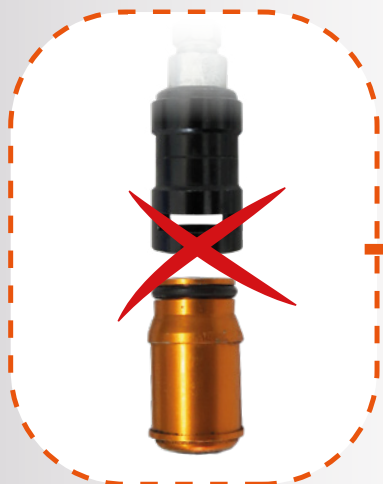
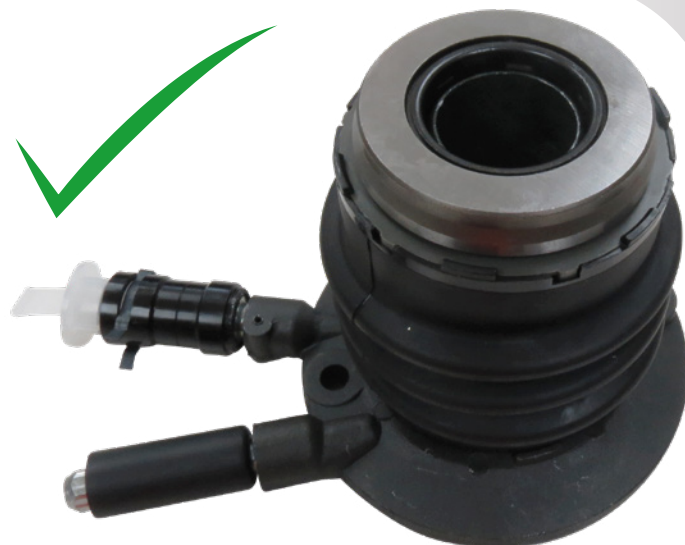
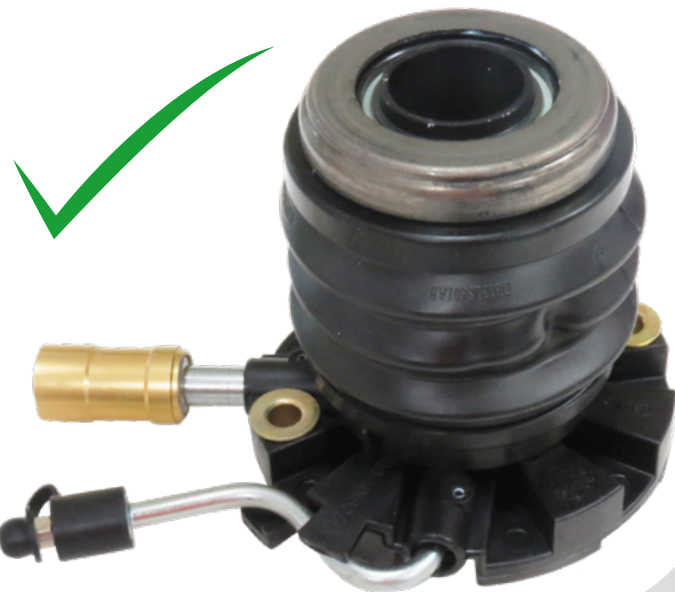
Las mangueras de alimentación de los collarines tienen conector macho con un color que determina que tipo de conector hembra debe traer el collarín, ya que cada conector hembra tiene una forma y profundidad diferente e intentar instalar una manguera con conector distinto al del collarín será imposible su correcto ensamble y las piezas involucradas pueden recibir daño que impida que se aplique un cambio o garantía.

En algunos casos el kit que le corresponde por aplicación no será compatible con el conector que trae la unidad debido a alguna adaptación que se haya realizado previamente, pero invariablemente se debe aplicar esta regla incluso cuando se tenga que cambiar el conector que proviene del cilindro maestro.
