Referencia: Kit de embrague

Aplicación: Nissan Pick-up 2.4L 16V

Falla común en la instalación del kit de embrague.

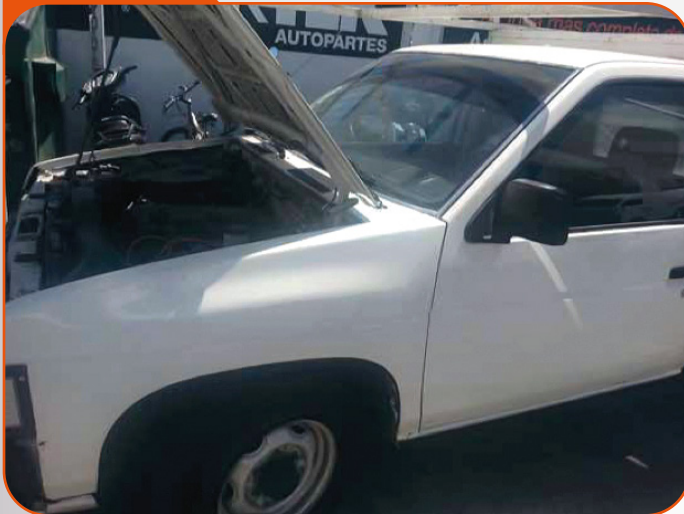
Fig. #1

Una falla muy común que se presenta después de instalar el kit de embrague en las unidades Nissan Pick-up, estacas y redilas (fig. #1), es que se tengan problemas para que el clutch realice su corte.

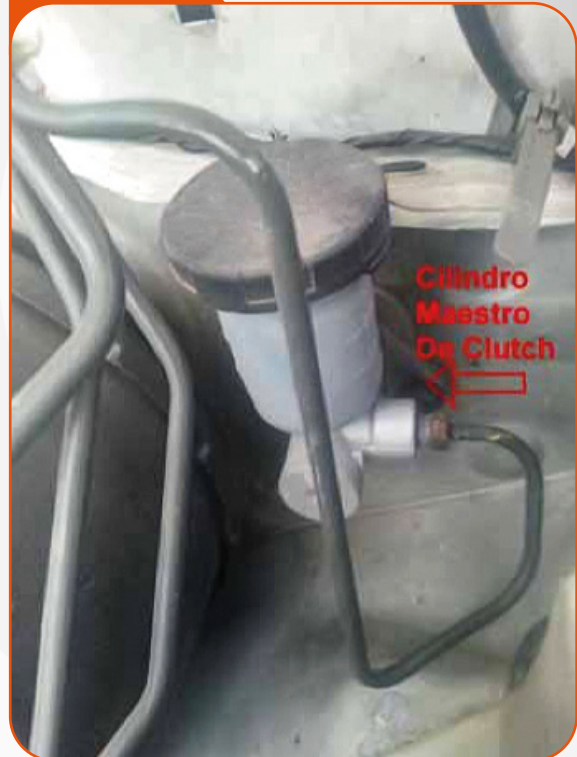
Fig. #2

Lo primero que se piensa es que existe un problema con el sistema hidráulico, por lo que se determina cambiar tanto el cilindro maestro como el esclavo, sin embargo el problema persiste, por tal motivo el técnico diagnostica que la falla está en el kit de embrague y procede a reclamarlo en garantía.

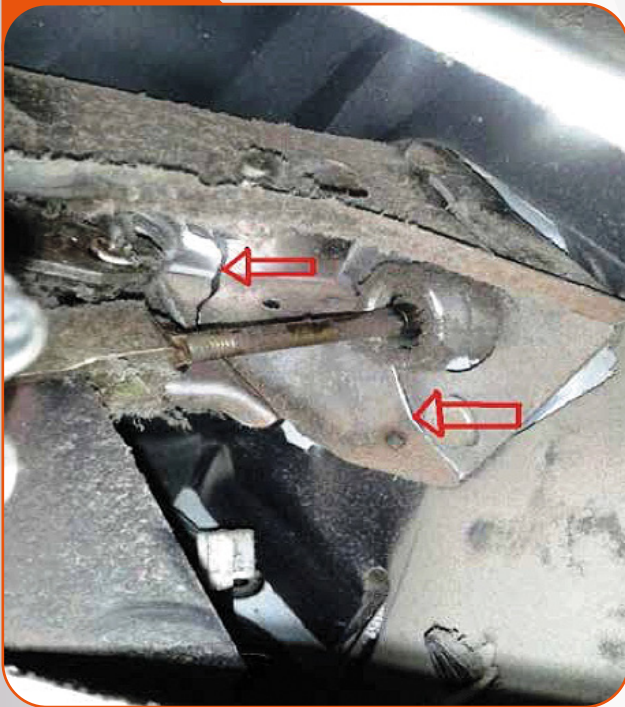
Fig. #3

Esta falla es originada en el soporte y refuerzo del cilindro maestro, ubicado en la pared de fuego a la altura de la base del pedal de embrague.

Para corregir esta falla es necesario remplazar este soporte (ver fig. #3 y fig. #4), no es recomendable resoldarlo, ya que debido al esfuerzo que realiza se volverá a romper muy pronto.
