**Referencia:**  
Cilindro maestro FORD.

**Partes implicadas:**  
Pedal, base de pedal, collarín y kit de embrague.

## Falla común en el sistema de accionamiento hidráulico FIESTA, IKON, KA, ECOSPORT MOTOR 1.6, 2.0.

**Aplicación:**  
Fiesta, IKON, KA, Ecosport Motor 1.6, 2.0.

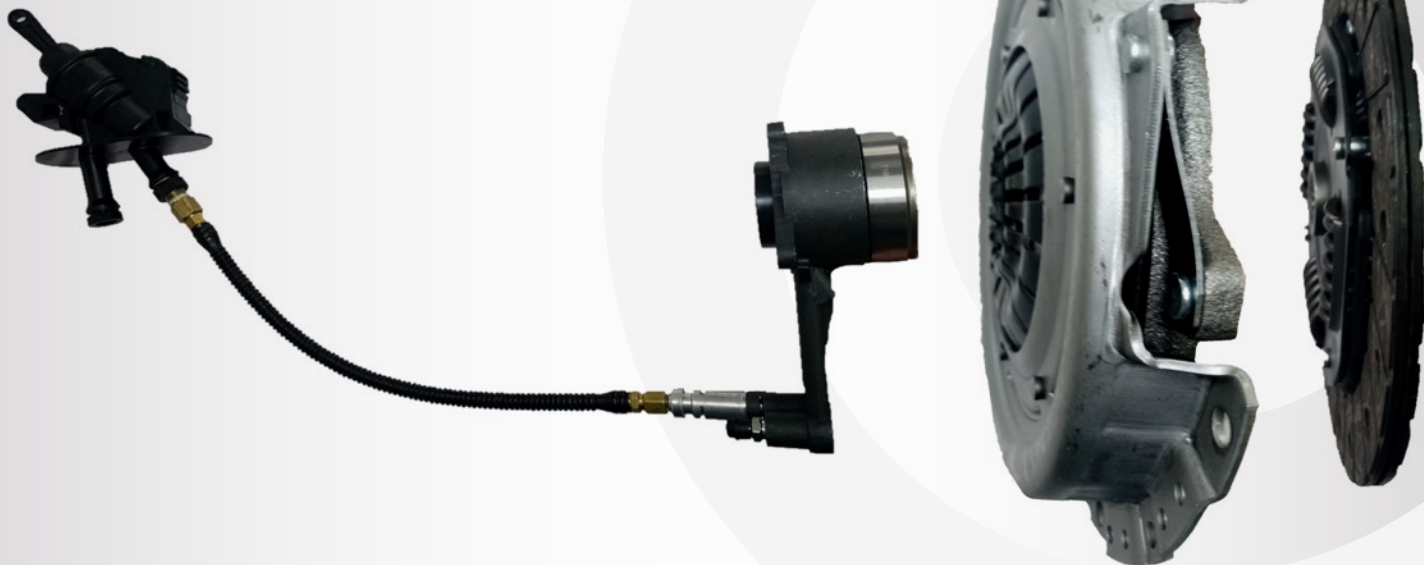
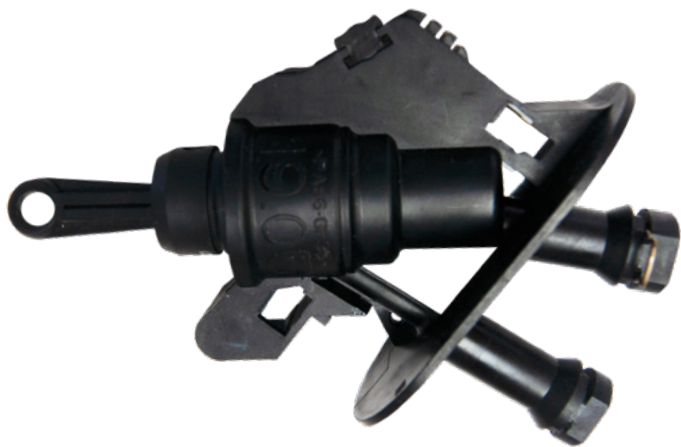
Algunas de las unidades de Ford que han presentado problemas al ser diagnosticadas incorrectamente son el Fiesta, Ikon y Ecosport, ya que estas unidades presentan el mismo sistema de accionamiento del embrague y comparten el mismo problema al no poder realizar correctamente el cambio de las velocidades.

El tener un diagnóstico incorrecto, propicia que se genere una inversión innecesaria, ya que comúnmente al diagnosticarse la falla en el embrague se procede al cambio del mismo, sin embargo la solución al problema del mal accionamiento del embrague no radica en el cambio del mismo.

Esto se refiere a la omisión o revisión incorrecta por parte del técnico en el sistema de accionamiento, ya que generalmente no toman en cuenta que este es el proveedor de la fuerza (presión) para hacer tabajar el embrague y poder ingresar correctamente las velocidades.
