Referencia:
CIK-GM28E

Marca:
CHEVROLET

Aplicación:
S10, Blazer, Jimmy, Sierra, Silverado, Tahoe,
Yukon V6 4.3L V8 5.0 91-95

COLLARÍN DE CHEVROLET CON CEJA

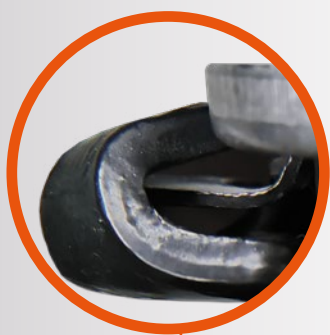
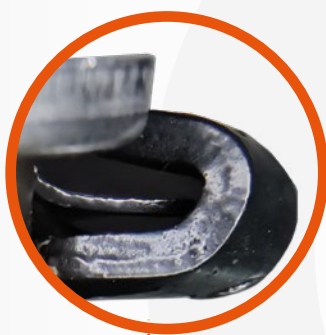
LENGÜETAS DE SUJECIÓN

Cartek presenta una versión de collarín mejorada con respecto al del equipo original ya que este collarín cuenta con un diseño innovador donde la parte de la sujeción hacia la horquilla es más seguro ya que las lengüetas de la horquilla de clutch que trabajan por la parte interna y del cuerpo del collarín cuenta con un refuerzo anti-giro que impide que el collarín rote al estar trabajando.
